# Historischer Keller: Experten beleuchten Rochlitzer Unterwelt

Die Bergsicherung Freital untersucht die Beschaffenheit des Hohlraums, der das Loch auf dem Markt verursacht hat. Es gilt, die Gefahr eines weiteren Einbruchs zu beseitigen.

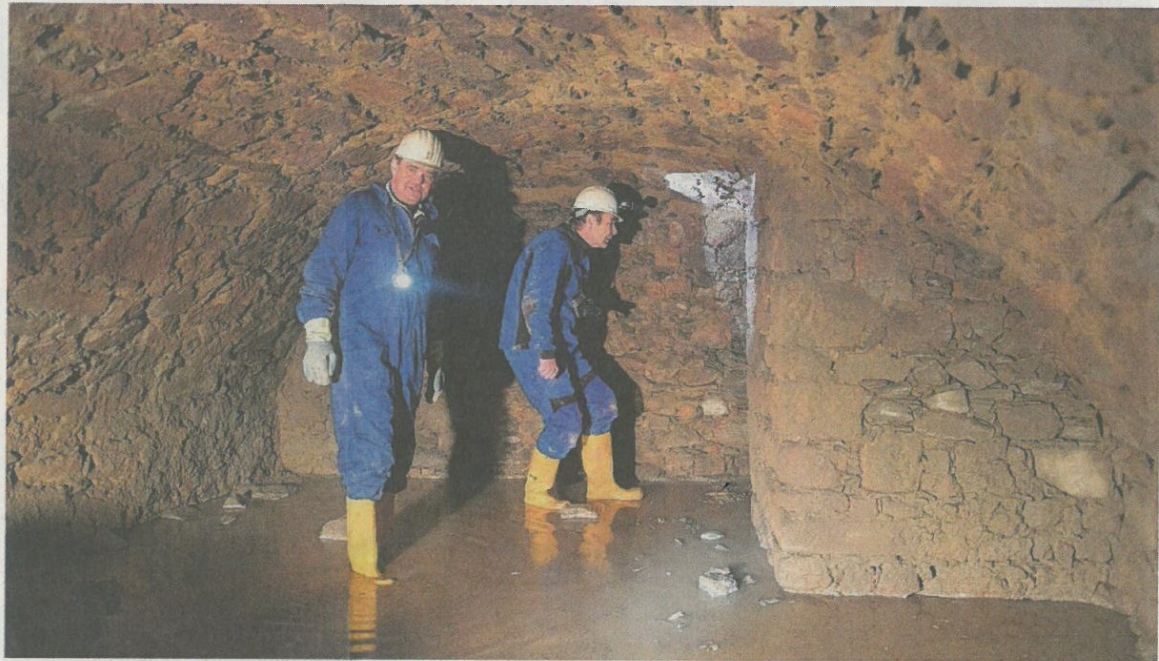
André Pfütz, Chef der Bergsicherung Freital, und Heiko Horn vom Sächsischen Oberbergamt begutachten den alten Gewölbekeller, der sich in knapp sechs Metern Tiefe unter dem Rochlitzer Markt befindet.

„Wir wollen den Keller demnächst mit Beton auffüllen, damit der Hohlraum nicht weiter einstürzen kann. Beim Verfüllen entsteht aber Druck, der möglicherweise Wände zu Nachbarkellern einbrechen lässt“, erläutert der Experte des

Oberbergamtes. Daher seien Analysen notwendig. Zudem müsse überprüft werden, warum in einer Ecke des Kellers das Erdreich abgesackt ist und das Loch verursacht hat.

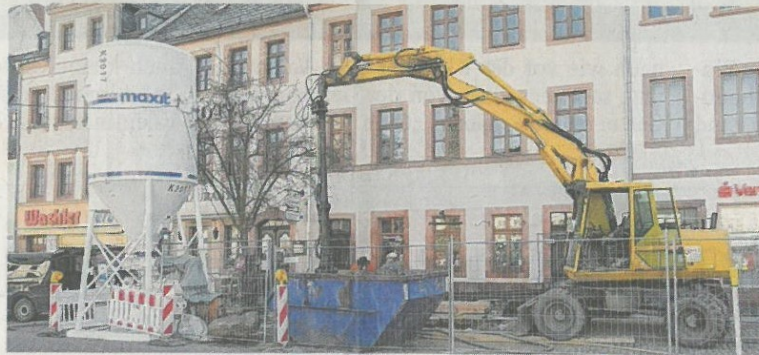
In einigen Wochen soll die Straße – wenn die Witterung es zulässt – wieder in Ordnung gebracht werden.

die Freitaler Spezialfirma den Bereich aufgegraben und einen sicheren Zugang in die Tiefe geschaffen. Sämtliche Wände wurden mit Spritzbeton überzogen, damit kein Erdreich nachrutschen kann.

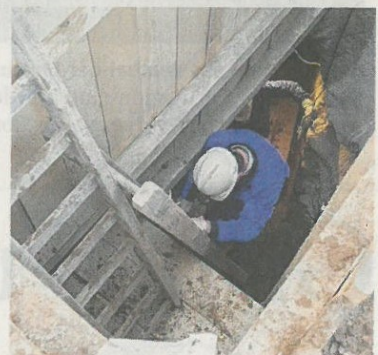
Über zwei Holzleitern geht es in den Keller hinunter.
